Besiktningssprotokoll

Försäkringsbesiktning för Anticimex Säljarförsäkrat

Fastighetsbeteckning: Rangarnö 1:75	
Fastighetsägare: Linnea Emma Sofia Bjärkemark	
Fastighetsadress: Ytterskärsvägen 7	
Postnummer: 764 92	Ort: Väddö

Besiktningdatum: 2020-10-07	Protokollnummer: 65779115
Temperatur: 16°C	Väderlek: Halvklart
Tekniker: Tommy Fast	
E-post: tommy.fast@anticimex.se	
Kontor: Uppsala	
Övriga närvarande: Kim Hertz Linnea Bjärkemark Eric Sivertsson

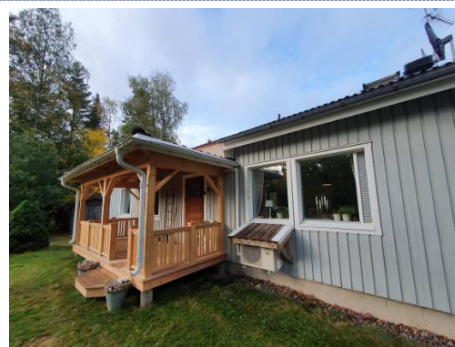
Kondensvatten från luftvärmepumpens utedel leds inte bort från husgrunden.

Detta medför ökad risk för att vatten tränger in i anslutande konstruktioner, vilket i sin tur kan leda till fuktrelaterade skador. Observera att besiktning av byggnadens värmesystem eller värmepumpen inte har ingått i uppdraget.

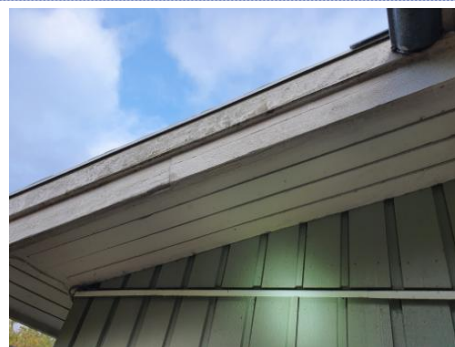
Vindskivor, trädetaljer och farstuvist är i behov av målning/underhåll.

Träkonstruktioner där målningsbehov finns riskerar att få fukt- och rötskador på grund av sämre vattenavvisande förmåga.

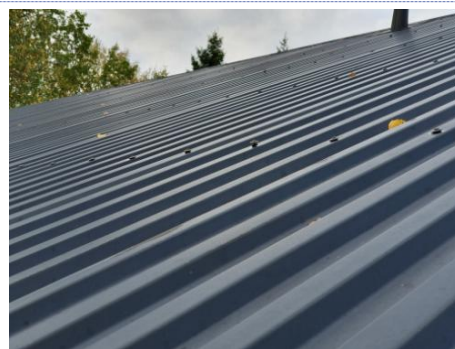
Yttertaket är äldre.

Plåtdetaljer och underlagspapp har enligt vår bedömning en begränsad livslängd. Eftersom husets taktäckning är äldre har det ett minskat motstånd mot vatteninträning. Detta i sin tur kan leda till fuktskador på träläkt och vidare ner i underliggande konstruktioner.

Plåtspikar har rest sig och är otäta

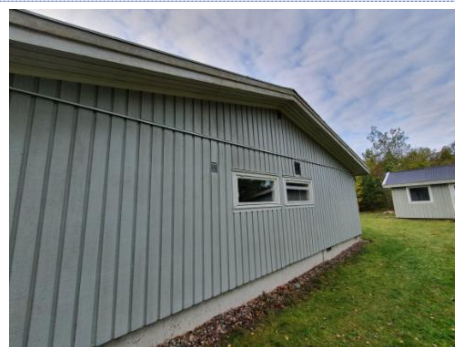
Vindskivor och trädetaljer är i behov av målning/underhåll.

Yttertaket är äldre/Plåtdetaljer och underlagspapp har enligt vår bedömning en begränsad livslängd. Eftersom husets taktäckning är äldre har det ett minskat motstånd mot vatteninträning. Detta i sin tur kan leda till fuktskador på träläkt och vidare ner i underliggande konstruktioner.

Plåtspikar har rest sig och är otäta

Skräp i hängrännor

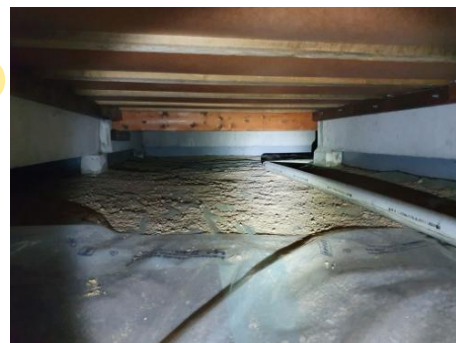
Träskyddsbehandlat virke noteras i grunden/ Skulle den befintliga avfuktaren sluta fungera så finns risk att det träskyddsbehandlade materialet börjar lukta och kan sprida en mikrobiell doft i boendemiljön.

Träfiberskiva, isolering, träbjälklag, plastfolie och spontpanelgolv

När det finns plast i konstruktionen är det viktigt att avfuktaren fungerar i grunden.

Skulle bjälklaget få ett naturligt fukttillskott från kryppgrunden finns risk att fukten stannar i bjälklaget och inte ventilerar ut i bostaden med eventuell kondensering/ mikrobiellpåväxt som följd.

Fuktkvoten i bärlina och blindbottenbräda uppmättes mellan 9-10%

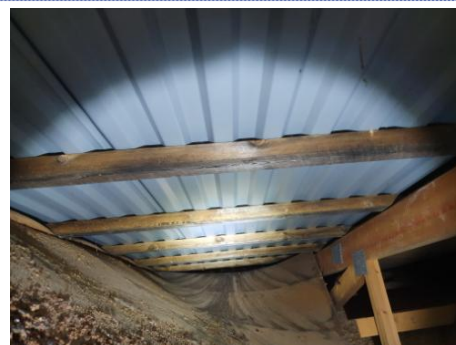
Underlagstaket består av träfiberskivor.

Eftersom underlagstaket består av träfiberskivor utan yttre täckning av papp under takbeklädnaden, finns risk vid ogynnsam väderlek att regnvatten/snö tränger in i skivskarvar med läckage på vindsutrymmet som följd. Med tiden kan även träfiberskivorna drabbas av fuktskador.

Träfiberskivor har släppt från takstolar så kondensskydd saknas

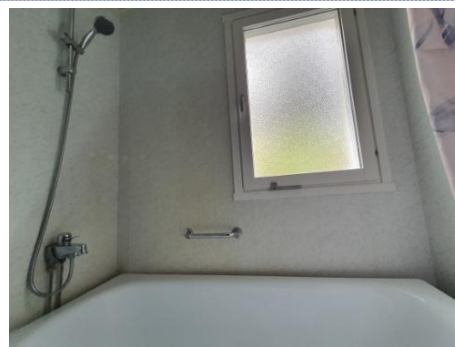
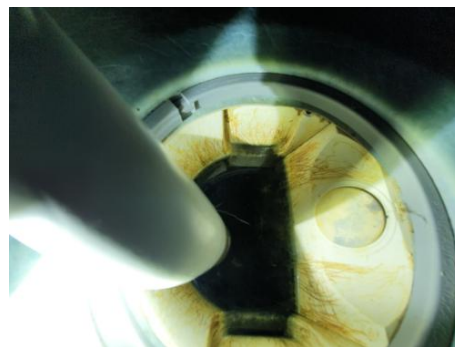
Våtutrymmet har äldre yt-/tätskikt.

Utrymmet är äldre och har passerat tiden för sin tekniska livslängd.

Förhöjd fuktindikering under fönster på väggen i våtzon

Plastmattan är felansluten i golvbrunnen

Äldre golvbrunn (måste bytas vid renovering)

Rör genomföringar i golv (måste dras om efter säker vatten

Otåta rör genomföringar i skåp (måste dras om efter säker vatten

Fönster i våtzon

Renovering av utrymmet rekommenderas. Kontakta en behörig våtrumsentreprenör för en renovering. I samband med renoveringen bör omkringliggande konstruktioner kontrolleras för att upptäcka eventuella följdskador.

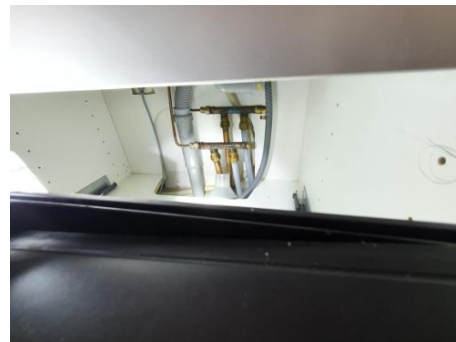
Fuktskydd saknas i diskbänkskåpet.

Kompletteringstäta under diskmaskinen
Avloppslangen från diskmaskinen är inte fast förankrad
Svängradien på köksblandarens pip går utanför diskhon

Detta skall återgärdas i fuktförebyggande syfte.

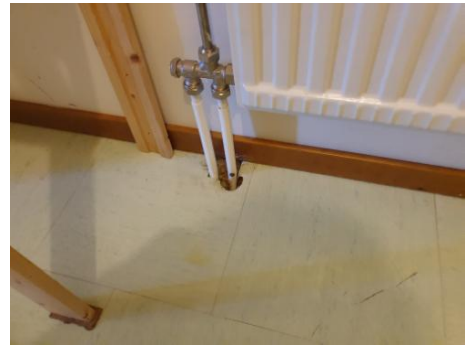
Otåta rörgenomföringar för värmerör.
