Anticimex Överlåtelsebesiktning av småhus – nivå 2

Fastighetsbeteckning: Malstaby 2:15	
Fastighetsägare: Lars & Maria Öhlén Dalquist	
Fastighetsadress: Lissbyvägen 48	
Postnummer: 76171	Ort: Norrtälje

Besiktningdatum: 2021-10-25	Protokollnummer: 66566260
Temperatur: 9°C	Väderlek: Sol
Tekniker: Bennie Bergkvist	
E-post: bennie.bergkvist@anticimex.se	
Kontor: Uppsala	
Övriga närvarande: Maria Dalquist

Byggnadsbeskrivning Lissbyvägen 48

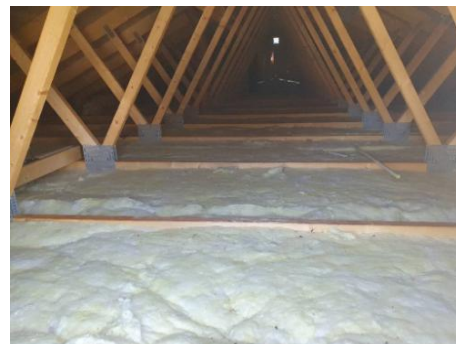
Utvändigt / Vind hus

Vid kontroll av vinden uppmättes fuktvärden under kritisk fuktnivå för mikrobiell tillväxt och en normal lukt upplevdes.

Det finns risk för mikrobiell tillväxt om den relativa fuktigheten (RF) i den omgivande luften är över 75 %. I furuvirke motsvarar det en fuktkvot (FK) på 17 %. Fuktkvoten i takbjälkar uppmättes till 10%.

Hela vinden är ej åtkomligt för kontroll då landgångar saknas. Men det som är synligt ser bra ut

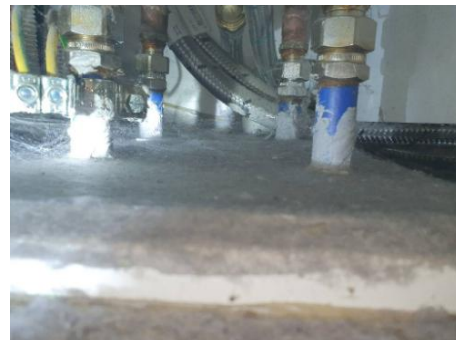
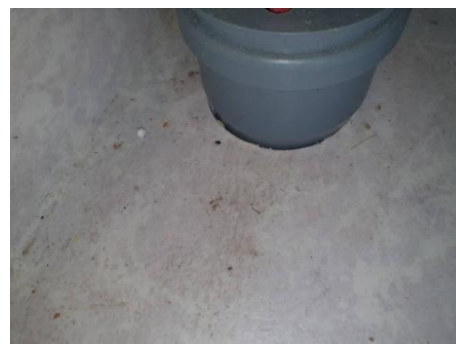
Entréplan / Tvättstuga

Rör/slaggenomföring finns i golv.
Otäta rör genomföringar noteras i golv.

Rör genomföringar i golvet medför en ökad risk för att vatten tränger ner i omkringliggande konstruktioner och orsakar fuktskador.

Fuktindikering i utrymmet gav inga förhöjda fuktindikationer.

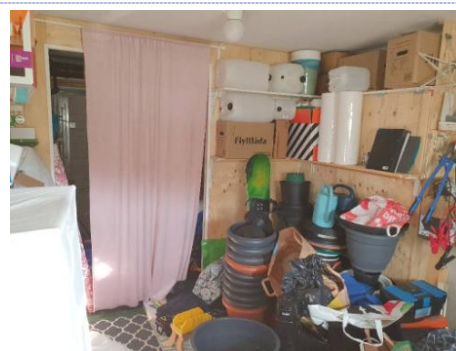
Entréplan / Garage

Inget att notera på den synliga ytan.
Mycket saker finns i utrymmet.

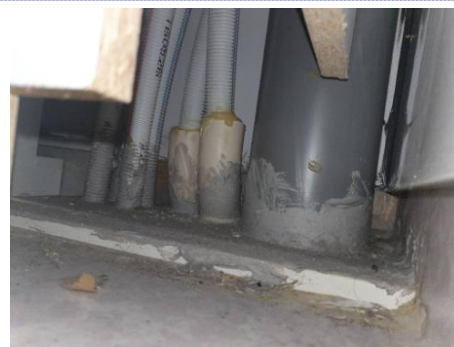
Entréplan / Badrum

Rör genomföring finns i golv.

Rör/slanggenomföringar i golvet medför en ökad risk för att vatten tränger ner i omkringliggande konstruktioner och orsakar fuktskador.

Fuktindikering i utrymmet gav inga förhöjda fuktindikationer.
