# Besiktningssprotokoll

## Försäkringsbesiktning för Anticimex Säljarsförsäkrat

Fastighetsbeteckning: Gulkremlan 3	
Fastighetsägare: Nettan Lovisa & Mats Olof Bolin	
Fastighetsadress: Hermesvägen 6	
Postnummer: 76164	Ort: Norrtälje

Besiktningdatum: 2021-11-02	Protokollnummer: 66577425
Temperatur: 12°C	Väderlek: Molnigt
Tekniker: Tomas Rodensjö	
E-post: Tomas.Rodensjo@anticimex.se	
Kontor: Uppsala	
Övriga närvarande: Nettan Bolin

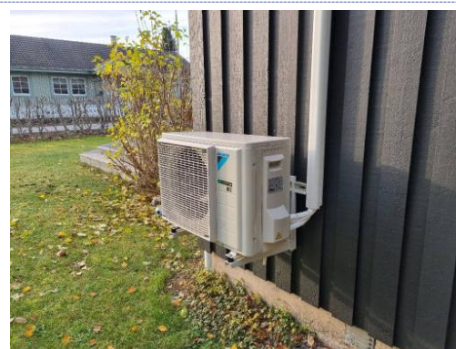
Kondensvatten från luftvärmepumpens utedel leds inte bort från husgrunden.

Detta medför ökad risk för att vatten tränger in i anslutande konstruktioner, vilket i sin tur kan leda till fuktrelaterade skador. Observera att besiktning av byggnadens värmesystem eller värmepumpen inte har ingått i uppdraget.

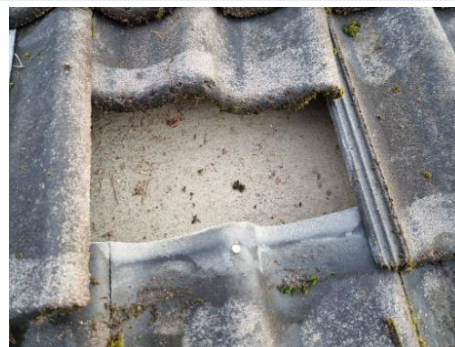
Underlagstaket består av träfiberskivor.

Eftersom underlagstaket består av träfiberskivor utan yttre täckning av papp under takbeklädnaden, finns risk vid ogynnsam väderlek att regnvatten/snö tränger in i skivskarvar med läckage på vindsutrymmet som följd. Med tiden kan även träfiberskivorna drabbas av fuktskador.

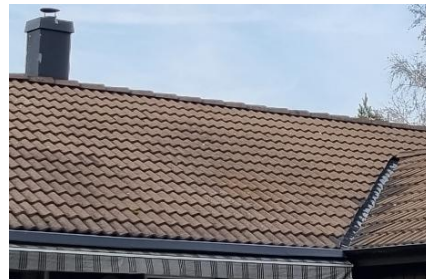
Plåtarbeten har färgsläpp. Detta kan försämra den tekniska livslängden för plåten.

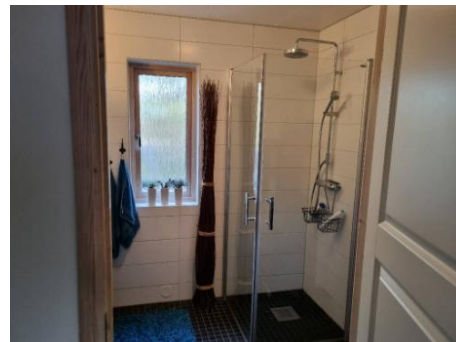
Fuktindikering i utrymmet gav inga förhöjda fuktindikationer i övrigt  
inget att notera

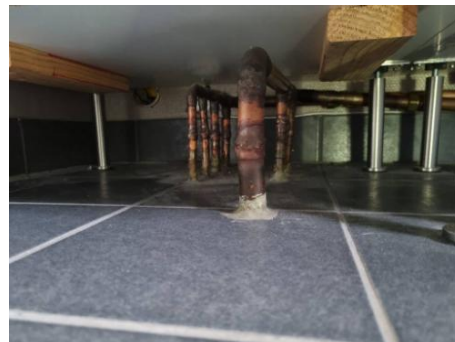
Rörgenomföring finns i golv.

När rörgenomföringar finns i golv är det inte fackmässigt\* utfört. Rörgenomföringar i golvet medför en ökad risk för att vatten tränger ner i omkringliggande konstruktioner och orsakar fuktskador. \*Fackmässigt utförande innebär att arbetet ska utföras enligt Boverkets byggregler, gällande branschregler samt monteringsanvisningar för samtliga material. Om dessa regler och anvisningar inte följs och en skada inträffar, riskerar du att få en nedsatt eller, i värsta fall, helt utebliven skadeersättning från ditt försäkringsbolag (villahem).

Fuktindikering i utrymmet gav inga förhöjda fuktindikationer.

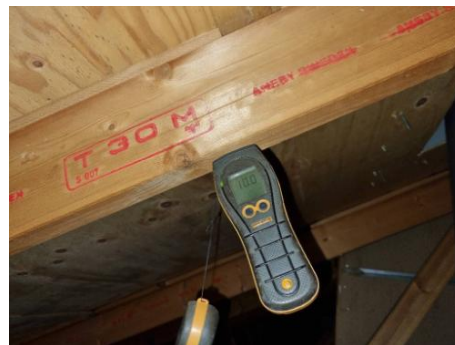
Fuktvärden ligger under kritisk fuktnivå för mikrobiell tillväxt och normal lukt känns.

Fuktkvoten i underlagstak/takbjälkar uppmättes till 10 %.

Det finns risk för mikrobiell tillväxt om den relativa fuktigheten (RF) i den omgivande luften är över 75 %. I furuvirke motsvarar det en fuktkvot (FK) på 17 %.

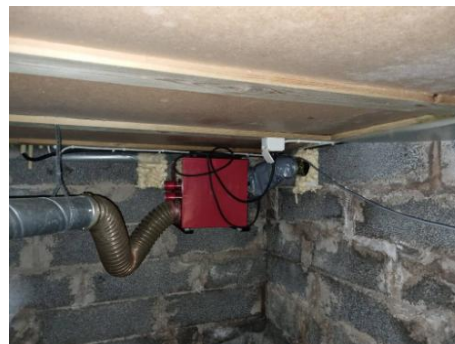
Krypgrund med installerad avfuktare.

I husets krypgrund finns en krypgrundsavfuktare installerad. Syftet med denna installation är att genom avfuktning hålla fuktigheten i krypgrunden på en så låg nivå att ingen tillväxt av mikroorganismer är möjlig. För att detta ska fungera är det viktigt att installationen servas årligen med bland annat filterbyte och kontroll av inställningar så att fuktigheten inte stiger.

Fuktkvoten i krypgrunden uppmättes till 12 %. Det finns risk för mikrobiell tillväxt om den relativa fuktigheten (RF) i den omgivande luften är över 75 %. I furuvirke motsvarar det en fuktkvot (FK) på 17 %.

Filterbyte är utfört i Oktober 2021

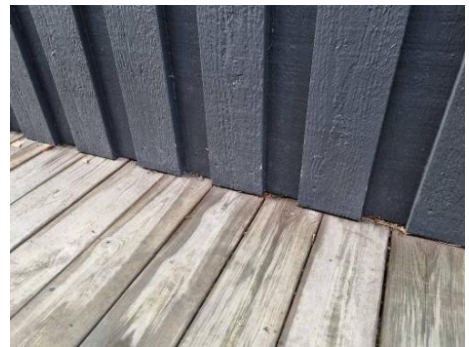
Avståndet mellan fasadbeklädnaden och altangolvet är inte tillräckligt.

Eftersom fasadbeklädnaden avslutas för nära mark finns risk för att fukt från marken suggs upp i fasadpanelens nederkant. Detta kan orsaka fuktrelaterade skador i fasadbeklädnaden och bakomliggande konstruktioner.

Om möjligt öka avståndet mellan fasad och mark.
