Anticimex Överlåtelsebesiktning av småhus - nivå 2

Fastighetsbeteckning: Växlaren 32	
Fastighetsägare: Markus Björk & Emilie Elisabeth Östling	
Fastighetsadress: Rodengatan 4	
Postnummer: 761 43	Ort: Norrtälje

Besiktningdatum: 2022-05-10	Protokollnummer: 66913986
Temperatur: 15 °C	Väderlek: Mulet
Tekniker: Tommy Fast	
E-post: tommy.fast@Anticimex.se	
Kontor: Uppsala	
Närvarande: Fastighetsägare

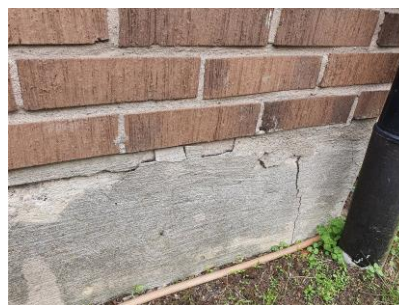
Utvändigt / Sockel

-Mindre spricka noteras samt putssläpp.

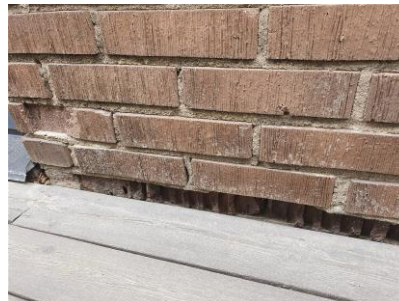
Utvändigt / Fasad

-Frostsprängningar noteras på tegelfasad.

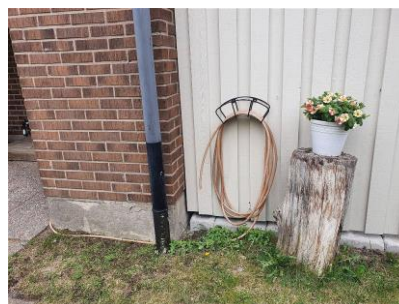
Utvändigt / Hängrännor / Stuprör

-Lövsilar saknas på stuprör.

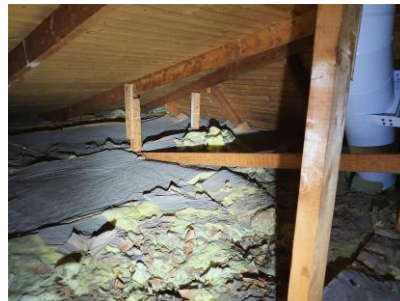
Utvändigt / Vind

Vid kontroll av vinden uppmättes fuktvärden under kritisk fuktnivå för mikrobiell tillväxt och en normal lukt upplevdes.

Fuktkvoten i underlagstak/takbjälkar uppmättes mellan 7-8%.

-Äldre missfärgningar.

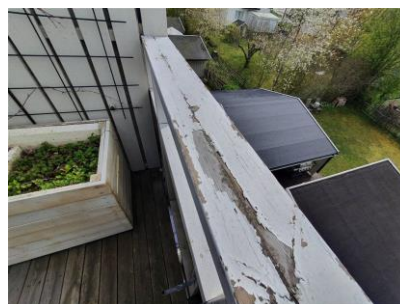
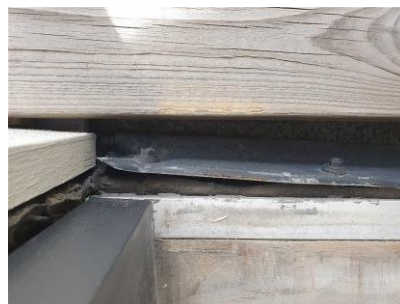
Utvändigt / Balkong

- Målning och underhållsbehov noteras på balkongräcke.
- Tröskelbleck är otätt.

Takpapp under balkongtrallen är inte besiktningsbar.

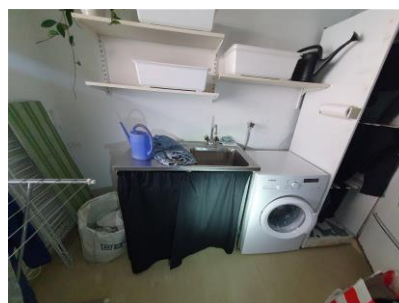
Entréplan / Tvättstuga

-Våtutrymmet har äldre yt-/tätskikt.
-Äldre golvbrunn noteras.
-Rör genomföringar finns genom golv (detta är utfört efter äldre branschregler).

Eftersom funktionen, som innebär att ytskiktet/tätskiktet ska vara vattentätt, kan vara nedsatt finns en ökad risk att vatten tränger igenom ytskiktet/tätskiktet med vattenskador i omringliggande konstruktioner som följd.

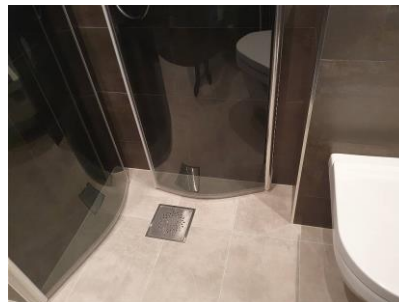
Entréplan / Badrum

Normala fuktvärden indikerades mot klinker/kakel.

En viss fukt tränger alltid in bakom kakel/klinker via fogarna, detta är helt normalt och innebär inte att tätskiktet/ våtrumisoleringen under kaklet/klinkern är bristfälligt eller ur funktion.

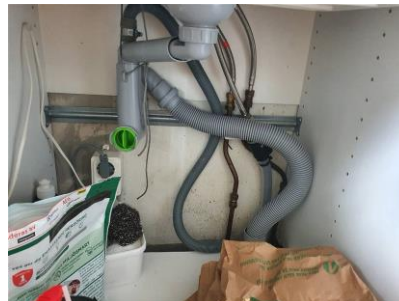
Våning 2 / Kök

- Fuktskydd saknas i diskbänkskåpet.
- Fuktskydd saknas under kyl och frys.
- Avloppslang från diskmaskinen är inte fast förankrad med en bygel.

Detta bör åtgärdas i fuktforebyggande syfte.

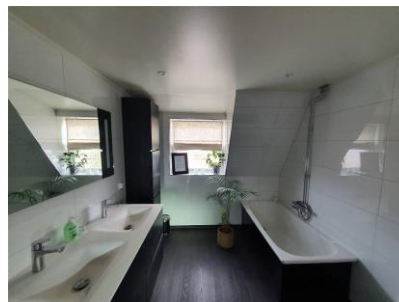
Våning 3 / Badrum

Fuktindikering i utrymmet gav inga förhöjda fuktindikationer.
