Besiktningssprotokoll

Försäkringsbesiktning för Anticimex Säljarsförsäkrat

Fastighetsbeteckning: Utanbro 1:106	
Fastighetsägare: Karl Johan & Hanna Maria Teres Sivermalm	
Fastighetsadress: Bygdegårdsvägen 6	
Postnummer: 761 11	Ort: Bergshamra

Besiktningdatum: 2022-06-15	Protokollnummer: 66977342
Temperatur: 17 °C	Väderlek: Sol
Tekniker: Bennie Bergkvist	
E-post: bennie.bergkvist@anticimex.se	
Kontor: Uppsala	
Närvarande: Fastighetsägare

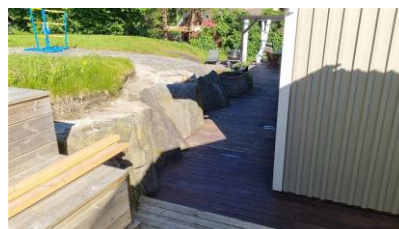
Utvändigt / Markförhållanden

Marken lutar mot huset från baksidan.

Detta innebär en ökad fuktbelastning mot grunden vilket i sin tur kan orsaka fuktskador i huset.

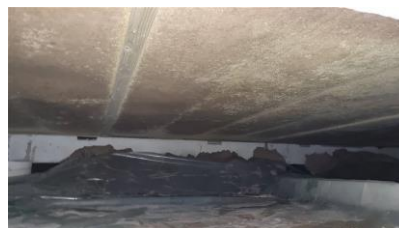
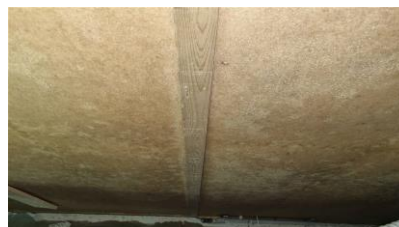
Utvändigt / Krypgrund

Krypgrund med installerad avfuktare.

En kontroll av avfuktaren rekommenderas då det är höga fuktvärden som normalt borde ligga mellan 10-13% när en avfuktare är i grunden.

Äldre mögel angrepp och spår av vattenskada noteras på upplagsskivor. Fuktkvoten uppmättes till 15-16% o upplagsbrädor.

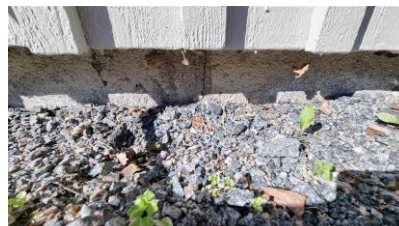
Utvändigt / Sockel

Sprickor finns i sockel.

Dessa bedöms inte ha lett till bakomliggande skador.

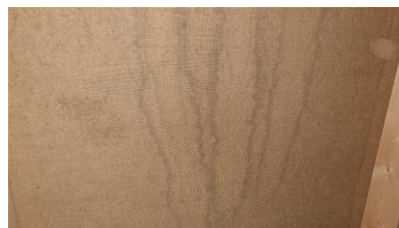
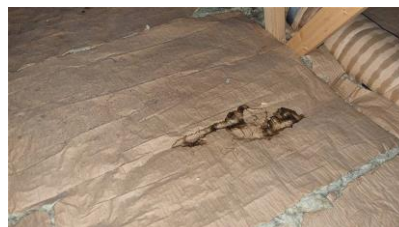
Utvändigt / Vind

Vid kontroll av vinden uppmättes fuktvärden under kritisk fuktnivå för mikrobiell tillväxt och en normal lukt upplevdes.

Fuktkvoten i takbjälkar uppmättes vid besiktningstillfället till ca 7%.

Äldre missfärgningar noteras på underlagstaket lokalt och på isolering.

Torrt vid kontroll.

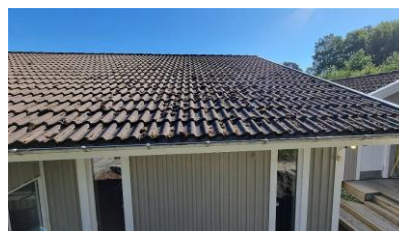
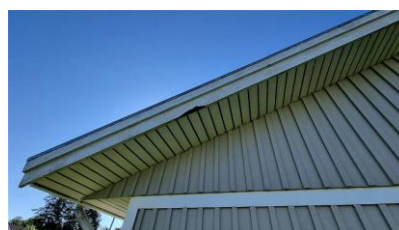
Utvändigt / Tak

Takpannor med underlagstak av träfiberskivor.

Mosspåväxt finns på takpannor och mindre rötskador noteras på vindskivor.
För övrigt inget att notera.

Med denna konstruktion är det extra viktigt att takpannorna är hela. Eftersom underlagstaket inte har en papp kan regn och snö som tränger in genom otätheter leta till fuktskador i underliggande konstruktion.

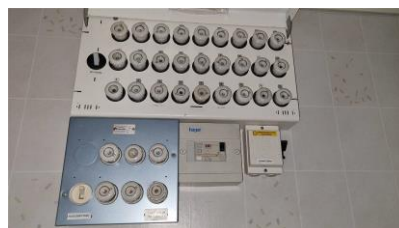
Entréplan / Allmänt

Jordfelsbrytare finns installerad vid el-centralen, gruppförteckning noteras.

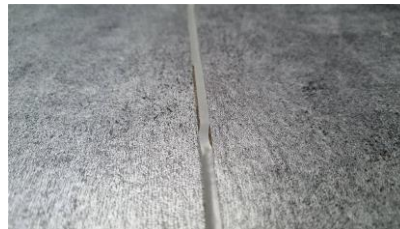
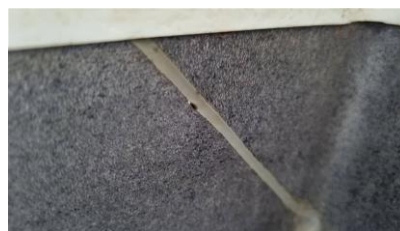
Entréplan / Dusch/Toalett

Golvbelägningens skarvar är otäta.

Den öppna mattskarven medför att vatten kan tränga ner i omkringliggande konstruktioner med fuktskador som följd. Detta kan i sin tur leda till mikrobiella skador (angrepp av mikroorganismer).

Kontakta entreprenör för ev garanti åtgärd.

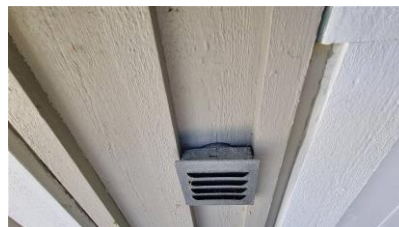
Utvändigt / Fasad

Väggventil bör sågas in i fasaden och monteras korrekt.
För övrigt inget att notera.

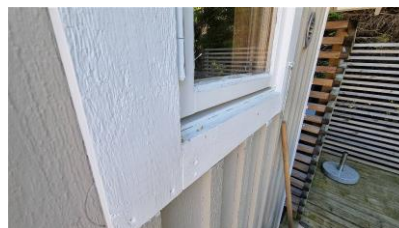
Utvändigt / Fönster

Fönsterbleck saknas på enstaka fönster.

Avsaknad av fönsterbleck medför en ökad risk för att vatten kan rinna in och orsaka fuktrelaterade skador i omkringliggande konstruktioner.

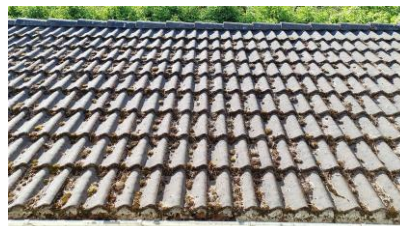
Utvändigt / Tak

Takpannor med underlagstak av träfiberskivor.

Mosspåväxt finns på takpannor.
För övrigt inget att notera.

Med denna konstruktion är det extra viktigt att takpannorna är hela. Eftersom underlagstaket inte har en papp kan regn och snö som tränger in genom otätheter leta till fuktskador i underliggande konstruktion.

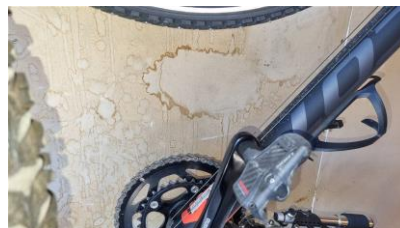
Garage invändigt / Allmänt

Äldre fuktfläckar noteras på väggen.
Fuktindikering utförd utan anmärkning.
För övrigt inget att notera.
