# Besiktningssprotokoll

Anticimex Överlåtelsebesiktning av småhus - nivå 2

Fastighetsbeteckning: Mandelkremlan 23	
Fastighetsägare: Åsa & Anton Malmgren	
Fastighetsadress: Titanvägen 45	
Postnummer: 761 64	Ort: Norrtälje

Besiktningdatum: 2022-09-06	Protokollnummer: 67145607
Temperatur: 15 °C	Väderlek: Klart
Tekniker: Christoffer Borefur	
E-post: c.borefur@Anticimex.se	
Kontor: Uppsala	
Närvarande: Anton Malmgren Åsa Malmgren

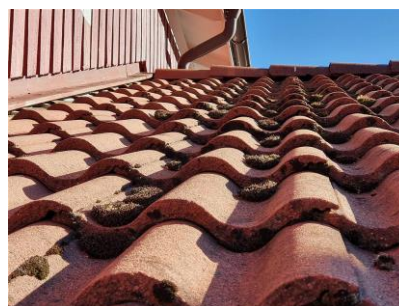
Yttertaket är äldre och mosspåväxt förekommer på betongpannorna.

Takpannor, plåtdetaljer och underlagspapp har enligt vår bedömning en begränsad livslängd. Eftersom husets taktäckning är äldre och med mosspåväxt, har det ett minskat motstånd mot vatteninträning. Detta i sin tur kan leda till fuktskador på träläkt och vidare ner i underliggande konstruktioner.

En notering som särskilt bör påtalas är att yttertakets beräknade tekniska livslängd är uppnådd och bedöms då vara äldre. Därmed har taket ett minskat motstånd mot vatteninträngning vilket kan leda till fuktskador. Eftersom det inte fanns några inspektionsluckor till vindarna gick det inte inspektera taket underifrån. Förslagsvis kan vindsluckor tas upp för att lättare undersöka behovet av en takomläggning.

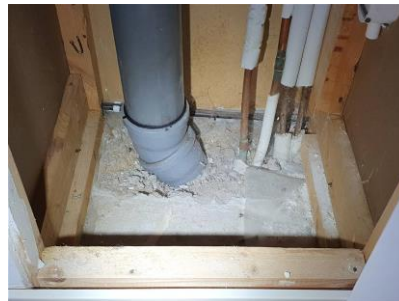
Vid kontroll av golvkonstruktionen uppmättes fuktvärden under kritisk nivå för mikrobiell tillväxt och normal lukt upplevdes.

Golvkonstruktionen består av en så kallad flytande golvkonstruktion. Kontrollen utfördes i två stycken olika inspektionsluckor i vardagsrummet samt tvättstugan / teknikrummet. Fuktkvoten i träreglar uppmättes till cirka 12 %.

Det finns risk för mikrobiell tillväxt om den relativa fuktigheten (RF) i den omgivande luften är över 75 %. I furuvirke motsvarar det en fuktkvot (FK) på 17 %.

Befintlig golvkonstruktion och eventuella väggsyllar riskerar att drabbas av fuktskador på grund av naturlig fuktpåverkan. Detta i sin tur kan leda till mikrobiella skador (angrepp av mikroorganismer) som kan resultera i att mikrobiell lukt sprids till boendemiljön. Om väggsyllarna är tryckimpregnerade kan även en kemisk lukt förekomma.
