Besiktningssprotokoll

Kompletterande besiktning
Anticimex Överlåtelsebesiktning - Säljarförsäkrat

Fastighetsbeteckning: Upplunda 2:24	
Fastighetsägare: Christoffer Mossberg och Matilda Söderstrand	
Fastighetsadress: Upplundahöjden 9	
Postnummer: 761 75	Ort: Norrtälje

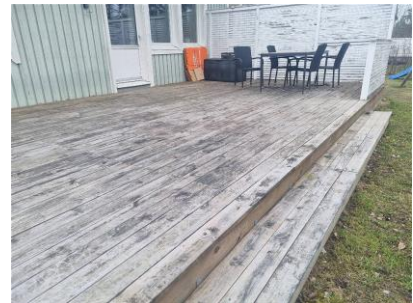
Utvändigt / Altan

Normalt underhåll noterades

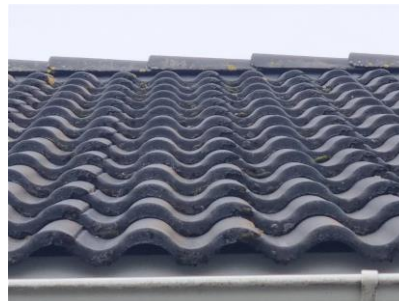
Utvändigt / Tak

Mindre mängd mosspåväxt finns på takpannor.

Mossa som växer på taket kan leda till att taktäckningen har ett minskat motstånd mot vatteninträning.

Taket är endast besiktad från markstege samt marken.

För att öka livslängden på taket rekommenderas att mossan tas bort från takpannorna.
