# Besiktningssprotokoll

Försäkringsbesiktning för Anticimex Säljarsförsäkrat

Fastighetsbeteckning: Upplunda 2:24	
Fastighetsägare: Christoffer Mossberg och Matilda Söderstrand	
Fastighetsadress: Upplundahöjden 9	
Postnummer: 761 75	Ort: Norrtälje

Besiktningdatum: 2024-04-05	Protokollnummer: 68196766
Temperatur: 0 °C	Väderlek: Snö
Tekniker: Christoffer Borefur	
E-post: c.borefur@Anticimex.se	
Kontor: Uppsala	
Närvarande: Christoffer Mossberg och Matilda Söderstrand

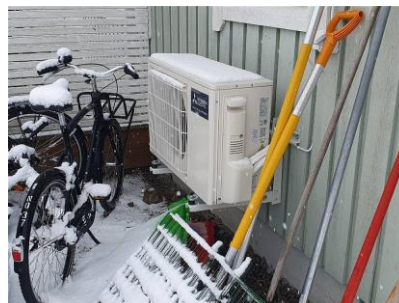
Kondensvatten från luftvärmepumpens utedel leds inte bort från husgrunden.

Detta medför ökad fuktbelastning mot grundmuren. Observera att besiktning av byggnadens värmesystem eller värmepumpen inte har ingått i uppdraget.

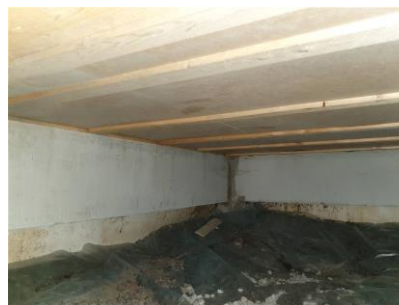
Vid kontroll av krypgrunden har fuktvärden under kritisk fuktnivå för mikrobiell tillväxt uppmätts. Ingen avvikande lukt känns i utrymmet, dock finns mikrobiell påväxt på bjälklagets undersida.

Fuktkvoten uppmättes till cirka 15 %. Det finns risk för mikrobiell tillväxt om den relativa fuktigheten (RF) i den omgivande luften är över 75 %. I furuvirke motsvarar det en fuktkvot (FK) på 17 %.

Den upptäckta mikrobiella påväxten på bjälklagets undersida indikerar att grunden under delar av året är så pass fuktig att mikroorganismer utvecklas. Detta kan i sin tur leda till rötskador i konstruktionen. För att undvika detta så behöver krypgrundens klimat bli torrare. Läs gärna bifogat Anticimex faktablad om uteluftsventilerade krypgrunder för tips och råd.

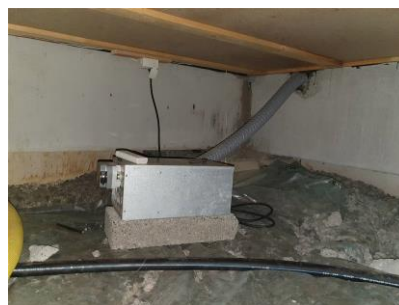
Installerad avfuktare finns i krypgrund som dock bedöms vara otillräcklig. Vidare noterades springor/otätheter i grundmuren.

I husets krypgrund finns en krypgrundsavfuktare installerad. Syftet med denna installation är att genom avfuktning hålla fuktigheten i krypgrunden på en så låg nivå att ingen tillväxt av mikroorganismer är möjlig, vilket dock noterades på blindbottensskivor.

Vi rekommenderar att ett installationsföretag kontaktas för byte av befintlig avfuktare mot en mer lämplig sorptionsavfuktare.

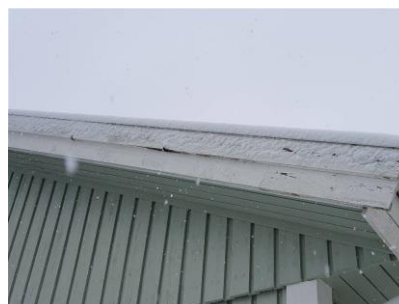
Fasadbeklädnaden med tillhörande träkonstruktioner har färgsläpp och torrspäckor. Vidare finns mindre rötskador i enstaka brädor.

Fasadbeklädnad samt träkonstruktioner där målningsbehov finns kan få mer fukt- och rötskador på grund av sämre vattenavvisande förmåga.

För att öka livslängden på fasadbeklädnaden rekommenderas målning och underhåll. I samband med ommålningen bör de rötskadade brädorna bytas ut för att undvika följdskador.

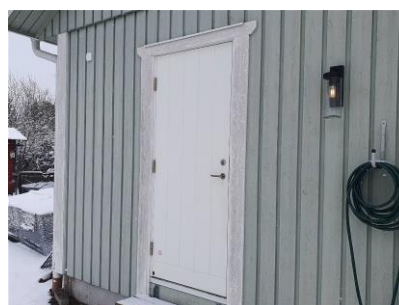
Tröskelbleck är otäta vid infästningar och överbleck täcker inte hela fodret.

Brister i plåtdetaljer kan medföra att vatten rinner in i kringliggande konstruktion, vilket kan leda till fuktskador.

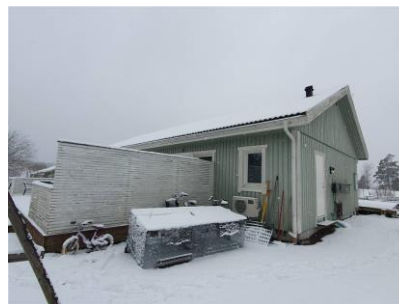
Då yttertaket var snötäckt vid besiktningstillfället kunde inte besiktning av taket genomföras.

Vi rekommenderar en kompletterande besiktning när taket är fritt från snö.

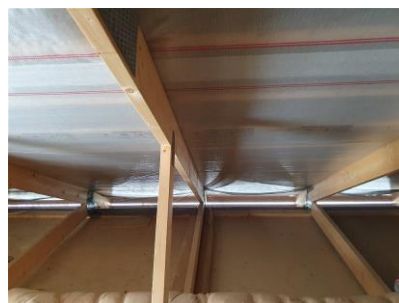
Underlagstaket består av plastfolie.

Eftersom underlagstaket består av plastfolie finns risk vid ogynnsam väderlek att regnvatten/snö tränger in under den yttre takbeläggningen och ner mellan plastöverlapp eller i andra otätheter med läckage på vindsutrymmet som följd.

Med denna typ av takkonstruktion är det av extra betydelse att ovanpåliggande betongpannor är hela, ligger i rätt läge samt är fria från mosspåväxt.

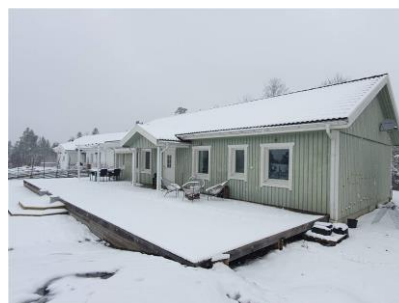
Då yttertaket och altanen var snötäckta vid besiktningstillfället kunde inte besiktning av konstruktionerna genomföras.

Underlagstaket består av plastfolie.

Eftersom underlagstaket består av plastfolie finns risk vid ogynnsam väderlek att regnvatten/snö tränger in under den yttre takbeläggningen och ner mellan plastöverlapp eller i andra otätheter med läckage på vindsutrymmet som följd.

Vi rekommenderar en kompletterande besiktning när taket och altanen är fria från snö.

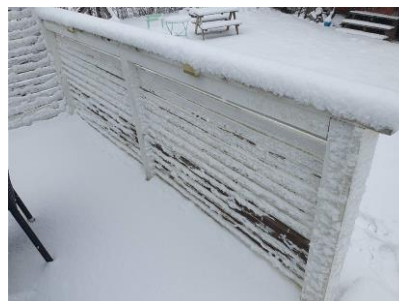
Altanräcke har färgsläpp och torrsprickor.

Altanräcke och träkonstruktioner där målningsbehov finns kan få fukt- och rötskador på grund av sämre vattenavvisande förmåga.

För att öka livslängden på altanräcke rekommenderas målning och underhåll.

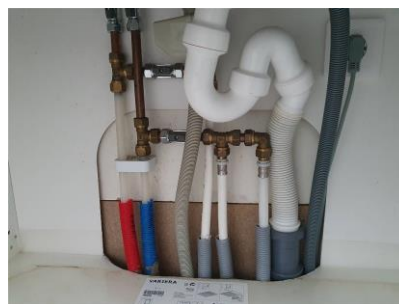
- ✗ Anslutningarna i båda diskbänkskåpen är inte fast monterade och där även fuktskydd saknas/bristfälligt monterade.

Bristerna medför att eventuella läckage är svårare att upptäcka, då kan vatten tränga in i omkringliggande konstruktioner och orsaka fuktskador.

För att hindra brott på slangen rekommenderas komplettering av upphängningsbygel och för att lättare upptäcka eventuella läckage, installera fuktskydd. Om fuktskydd inte är applicerbart i skåpen kan vattenlarm monteras som komplement.

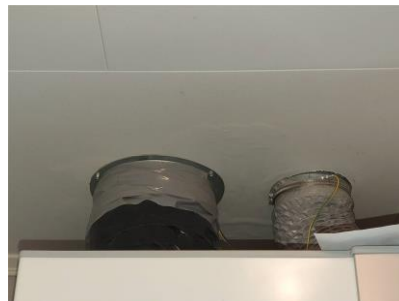
Rörslits finns i golv där även rörgenomföringar finns utan genomföringshylsor. Vidare har plastmattan släppt något vid tröskel samt att äldre missfärgningar noterades kring ventilationsrör.

Bristerna kan medföra att vatten tränger ner i omkringliggande konstruktioner och orsakar fuktskador.

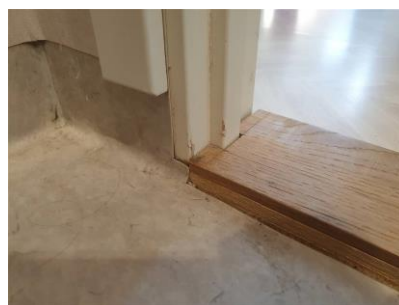
Plastmattan är inte uppvikt mot tröskeln och mattan har släppt något kring uppvik mot vägg.

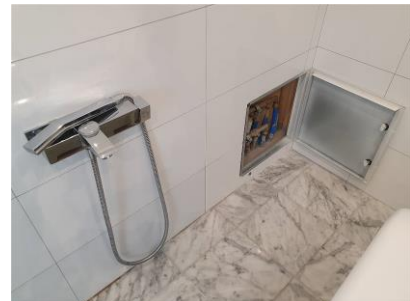
Fördelarskåp med tillhörande skvallerrör är placerade i bad- och duschzon. Vidare saknar rörlitsen i skåpet vattentät botten. Därtill är golvlutningen mot golvbrunnarna bristfälligt, spricka noterades i fog mellan kakelplattor samt saknas täckbrickor kring genomföringar i vägg under handfat.

Bristerna medför en ökad risk för att vatten tränger in i omkringliggande konstruktioner och orsakar fuktskador.

För att minska risken för fuktskador rekommenderas att undvika direkt vattenbegjutning kring fördelarskåpet.
